Případová studie,
jak úspěšně revitalizovat
kulturní památku
z 18. století

Stavební úpravy Knurrova domu

NÁZEV PROJEKTU: Stavební úpravy objektu Knurrův dům, Fulnek

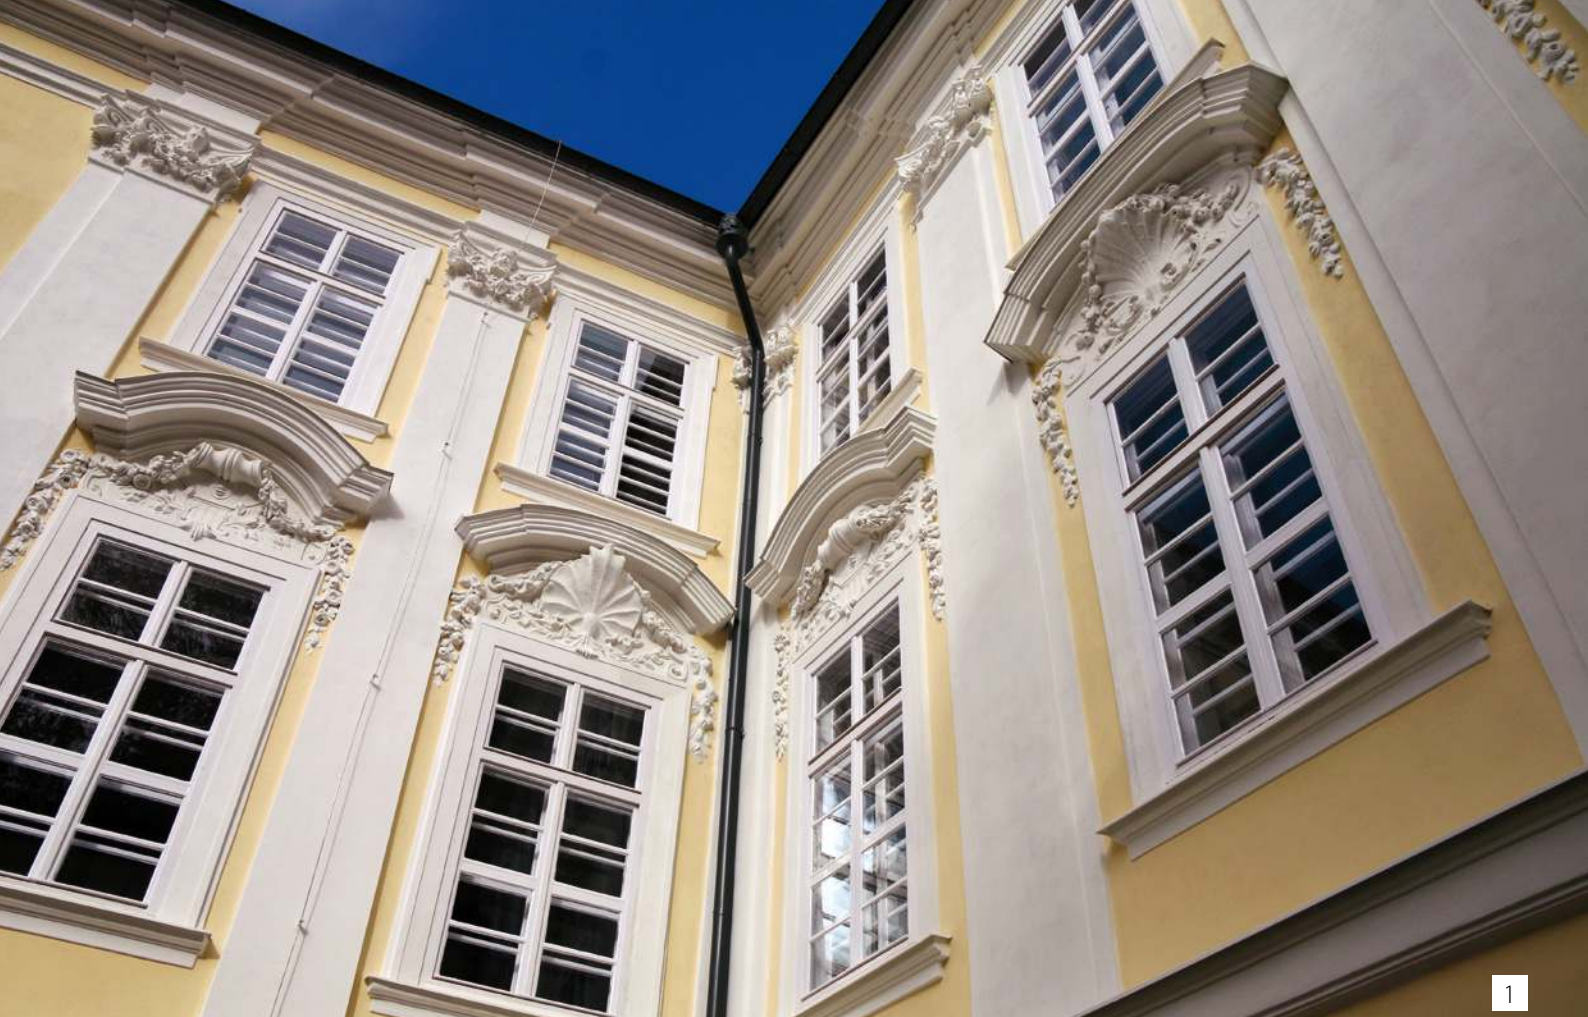
1

1. Revitalizace fasády. Náročná oprava fasády, při které musely být veškeré zdobné prvky ručně odborně očištěny, doplněny a vyspraveny.

Během rekonstrukce dostal Knurrův dům nový vnější kabát. Vstupní kamenné portály z vnější strany objektu a z nádvoří do průjezdu byly odborně očištěny tlakovou vodou a restaurovány. Dům má směrem na nádvoří nové masivní dubové dveře. Všechny ocelové mříže byly repasovány a opatřeny grafitovým nátěrem. Byla provedena kompletní oprava fasády a veškeré zdobné prvky na domě byly ručně odborně očištěny, doplněny a vyspraveny. Celá fasáda pak byla natřena penetračním nátěrem a novým silikátovým nátěrem tak, aby bylo zachováno původní barevné řešení fasády.

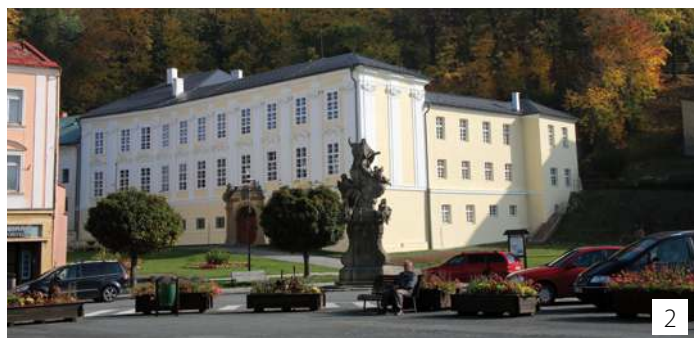
2

2. Knurrův dům. Objekt je po provedených stavebních úpravách chloubou Městské památkové zóny Fulnek.

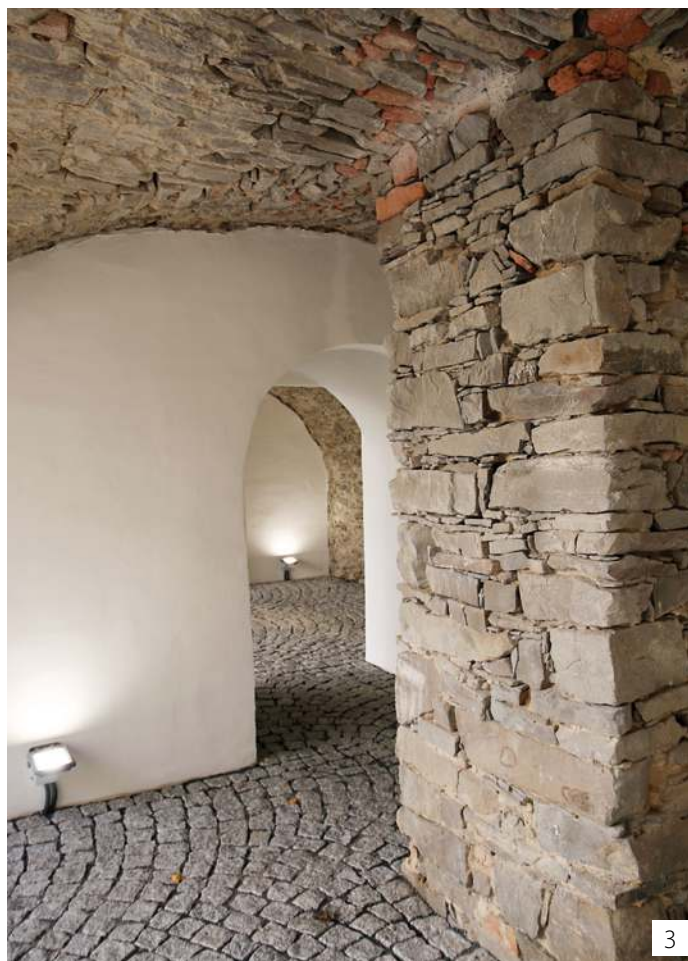
3. Vnitřní klenby. Všechny vnitřní klenby byly odborně očištěny. Byla odstraněna nesoudržná omítka a provedeny nové štukové omítky. Kamenné klenby v jižním křídle byly vyčištěny otryskáním, doplněny a vyspraveny. Při pracích v jižním křídle byla nalezena původní studna s hloubkou přes 8 metrů vysekaná ve skále.

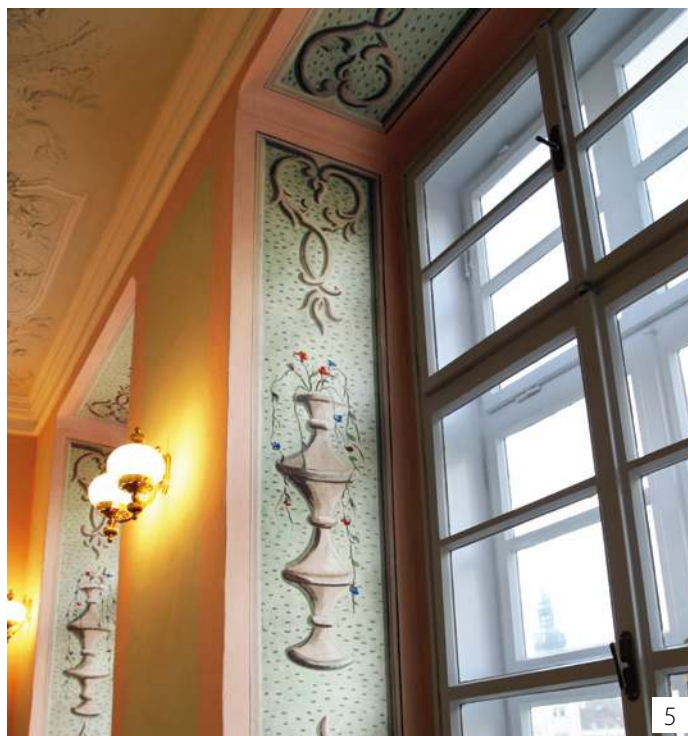
5. Nástěnné malby. Ve spolupráci s pracovníky památkové péče byla obnovena historická výmalba, která byla nalezena po odstranění přemalob, a ozdobné štuky ve 2. a 3. NP.

Po provedených bouracích pracích a nových rozvodech byly ošetřeny vnitřní stávající omítky stěn a stropů. Ty byly dle potřeby sanovány, vyspraveny, opatřeny penetračním nátěrem a vnitřními malbami. Při opravách vnitřních omítek byla použita vápenná technologie a vápenné malby. Ve spolupráci s pracovníky památkové péče byly odborně restaurovány stropy s ozdobnými štuky ve druhém nadzemním podlaží.

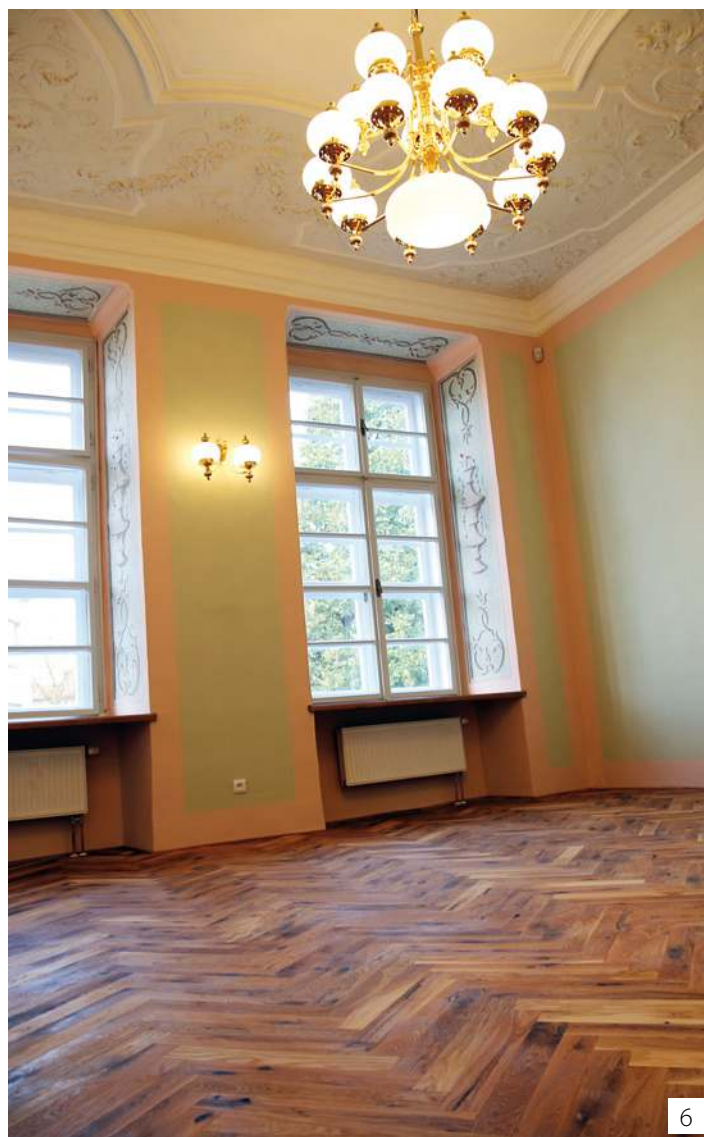
6. Zásadní změna dispozičního uspořádání. Vybouráním dodatečných vestavěb a části nosných zdí vznikl otevřený prostor pro zřízení knihovny a obřadní síně.

Samotná vnitřní rekonstrukce spočívala především v kompletní změně dispozic a určení – místo původního využití na školu s dětským domovem vznikly prostory určené pro knihovnu, obřadní síň se zázemím, prostory pro muzejní expozice, nové informační centrum, klubovny spolků a kanceláře. Pro nově navržené kancelářské prostory ve třetím patře byly nově změněny i dispozice sociálních zařízení. Tyto rozsáhlé dispoziční změny vyžadovaly rozsáhlé bourací práce. Ty probíhaly i s ohledem na statiku objektu pod trvalým dohledem pracovníků památkové péče.
